Manutenzione del canale della turbina

La manutenzione di questi condotti della turbina richiede la sostituzione dei bulloni usurati. La svasatura ha dovuto essere rielaborata.

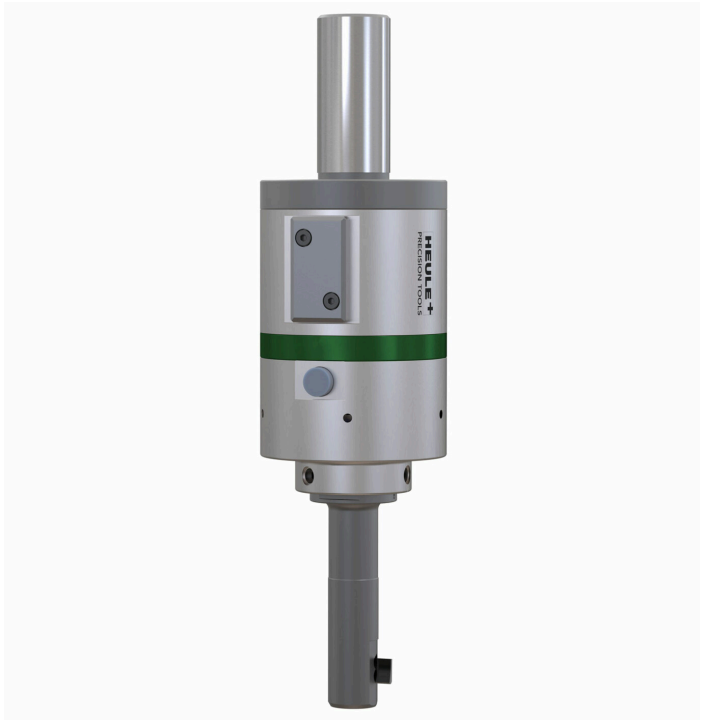
Il SOLO può lavorare la svasatura dallo stesso lato, in modo che il pezzo non debba più essere tornito dopo la foratura.

- Lavorazione automatizzata da un solo lato, senza complicate operazioni di ricollocamento dei pezzi nella Macchina.
- Durata di vita di 100 fori per Lama
- Lavorazione di forme e svasature coerente e affidabile.
- Risparmio sui costi ~ 64'000 EUR/anno
