## Náhrada kolenního kloubu

## Zákaznická aplikace

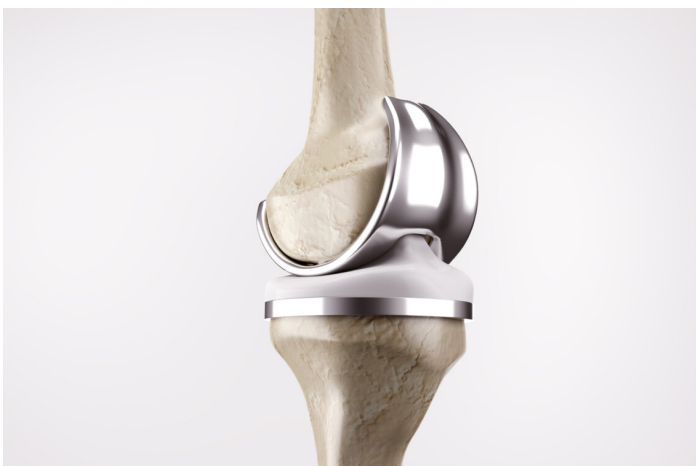
Zadanou životnost 20 obrobků na nůž se podařilo výrazně překonat výslednými 60 obrobky na nůž.

Jako řešení pro tento úkol byl určen nástroj COFA 5M pro průměr otvoru 6,0 mm.

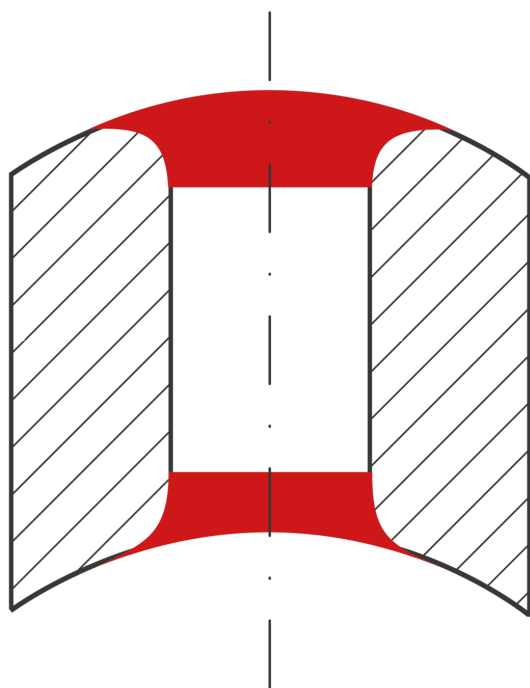
Náš zákazník z oblasti zdravotnické techniky nebyl spokojen s kvalitou a procesní bezpečností stávajícího ručního odhrotování příčného otvoru pro výstup závitů v kolenním systému. Stoupající objem odhrotovaných otvorů problematiku dále vyostřil. Zákazník proto začal hledat automatizované řešení.
