## Wartung Turbinenkanal

## Kundenanwendung

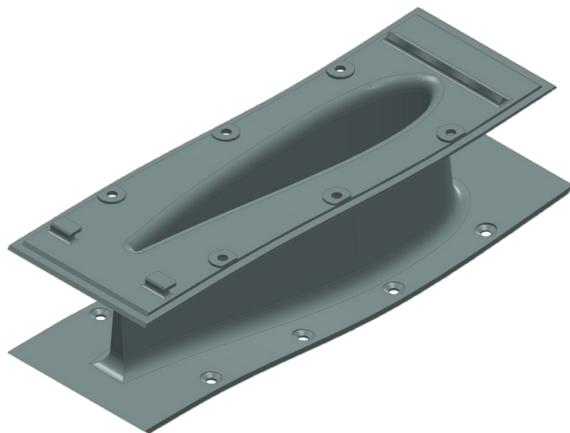
Die Wartung dieser Turbinenkanäle erfordert den Austausch verschlissener Bolzen. Die Senkung musste nachbearbeitet werden.

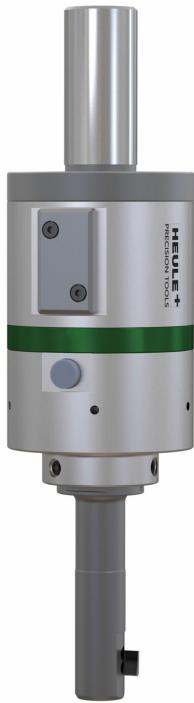
Das SOLO kann die Senkung von derselben Seite bearbeiten, so dass das Teil nach dem Bohren nicht mehr gewendet werden muss.

- Automatisierte Bearbeitung von einer Seite, kein kompliziertes Umspannen der Teile in der Maschine.
- Konstante und zuverlässige Form-Senk-Bearbeitung
- Kosteneinsparung ~ USD 55'000 / Jahr
