## Mantenimiento del canal de la turbina

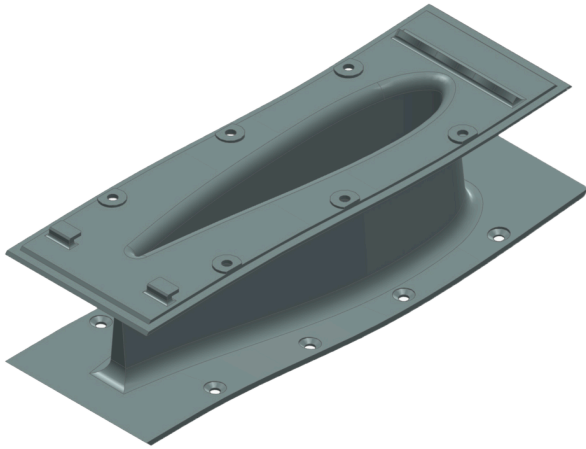
El mantenimiento de estos conductos de turbina requiere la sustitución de los pernos desgastados. Hubo que rehacer el avellanado.

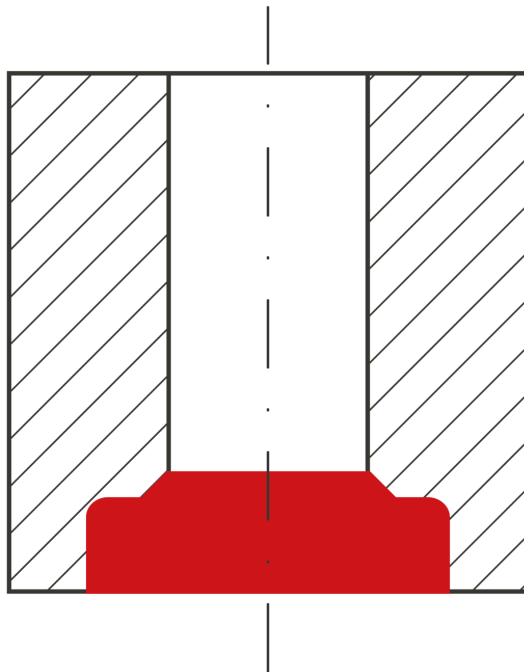
El mantenimiento de este componente del canal de la turbina requiere la sustitución de los pernos desgastados, que están taladrados. El reto consistía en rehacer el avellanado desde el mismo lado. Anteriormente, todo esto se hacía manualmente.

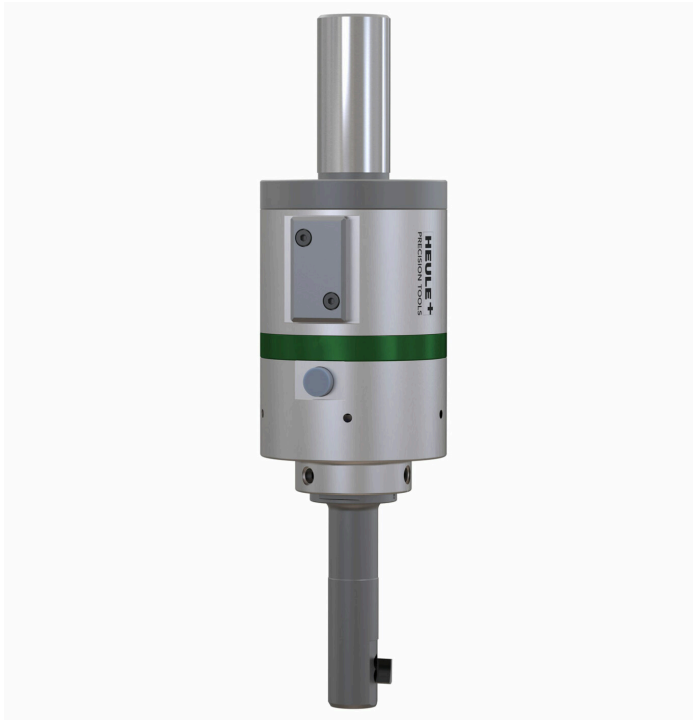
La SOLO puede mecanizar el avellanado desde el mismo lado, de modo que ya no es necesario torneear la pieza después del taladro.

- Procesamiento automatizado desde un lado, sin necesidad de volver a sujetar las piezas en la Máquina.
- Vida útil de 100 Orificios por Cuchilla
- Mecanizado de avellanar consistente y fiable
- Ahorro de costes ~ 64'000 EUR / año
