## Konserwacja kanału turbiny

Konserwacja tych kanałów turbin wymaga wymiany zużytych śrub. Pogłębiacz musiał zostać przerobiony.

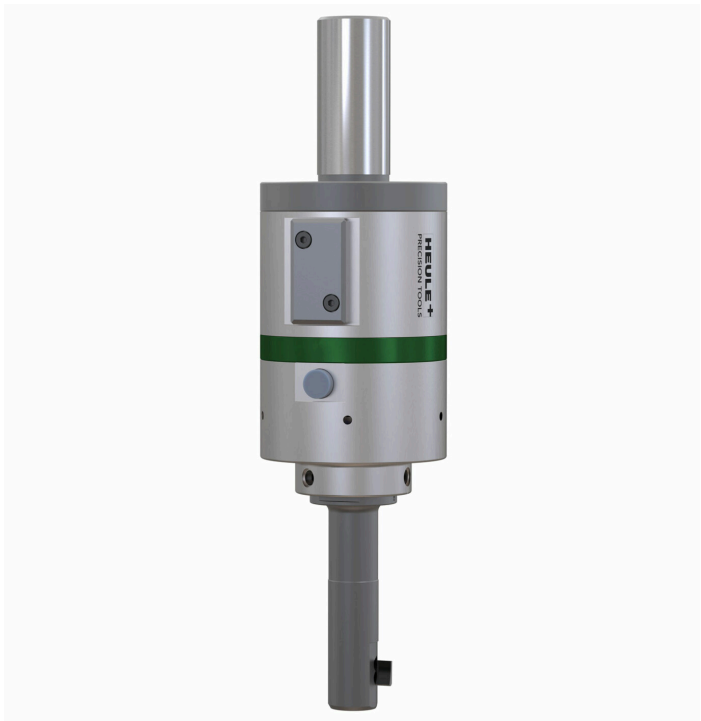
SOLO może obrabiać pogłębiacz z tej samej strony, dzięki czemu część nie musi być już toczona po Wierceniu.

- Zautomatyzowana obróbka z jednej strony, bez skomplikowanego ponownego mocowania części w maszynie.
- Żywotność 100 otworów wierconych na Nóż
- Konsekwentne i niezawodne Pogłębianie i obróbka kształtowa
- Oszczędność kosztów ~ 64 000 EUR / rok
